# Vattenvårdsplan - Esse å

Vattenvårdsplanen är uppgjord inom projektet Freshabit Life.

**Simon Ollus & Nina Jungell**

**2016**

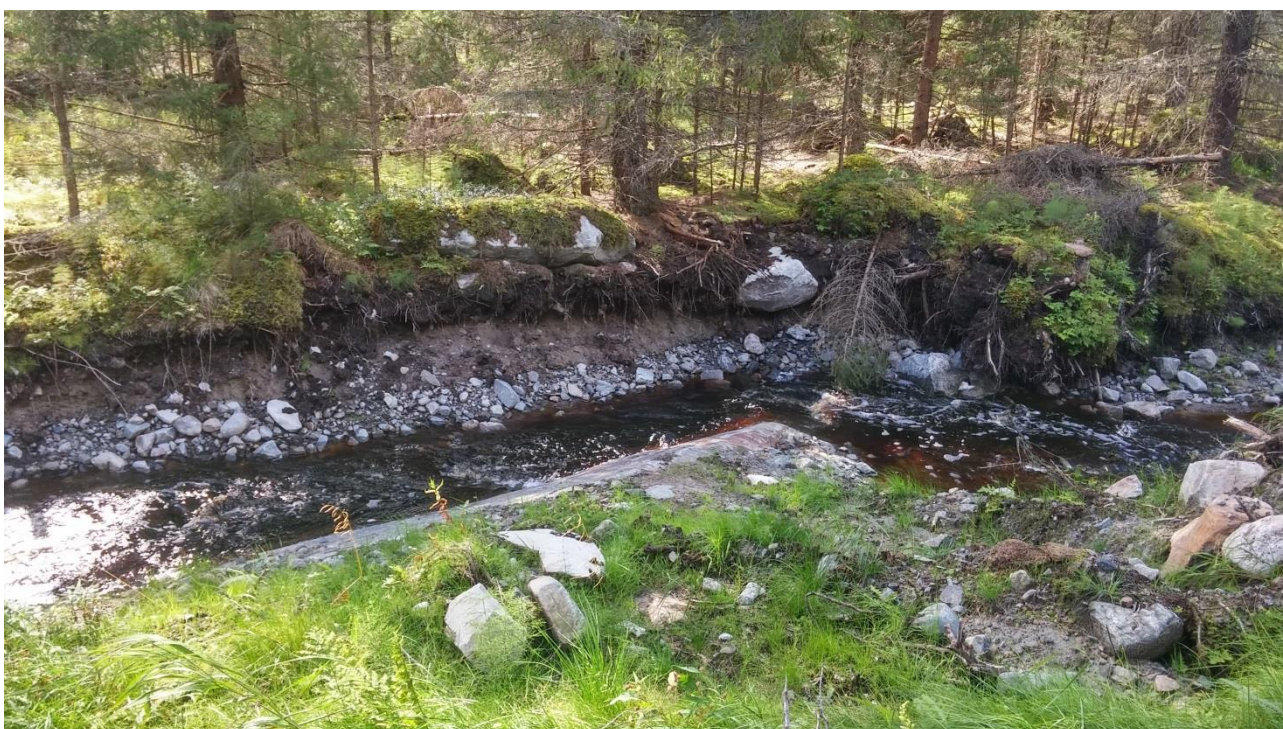
- Erosion, hög strömningshastighet (bild 6)
- Rensade, enformiga bäckar (bild 7)
- Punktblastningar i samband med nyodlingar
- Ställvis sättet på vilket de praktiska arbetena utförts (bild 8).
- Sura sulfatjordar

*Bild 6. Erosionsproblem.*

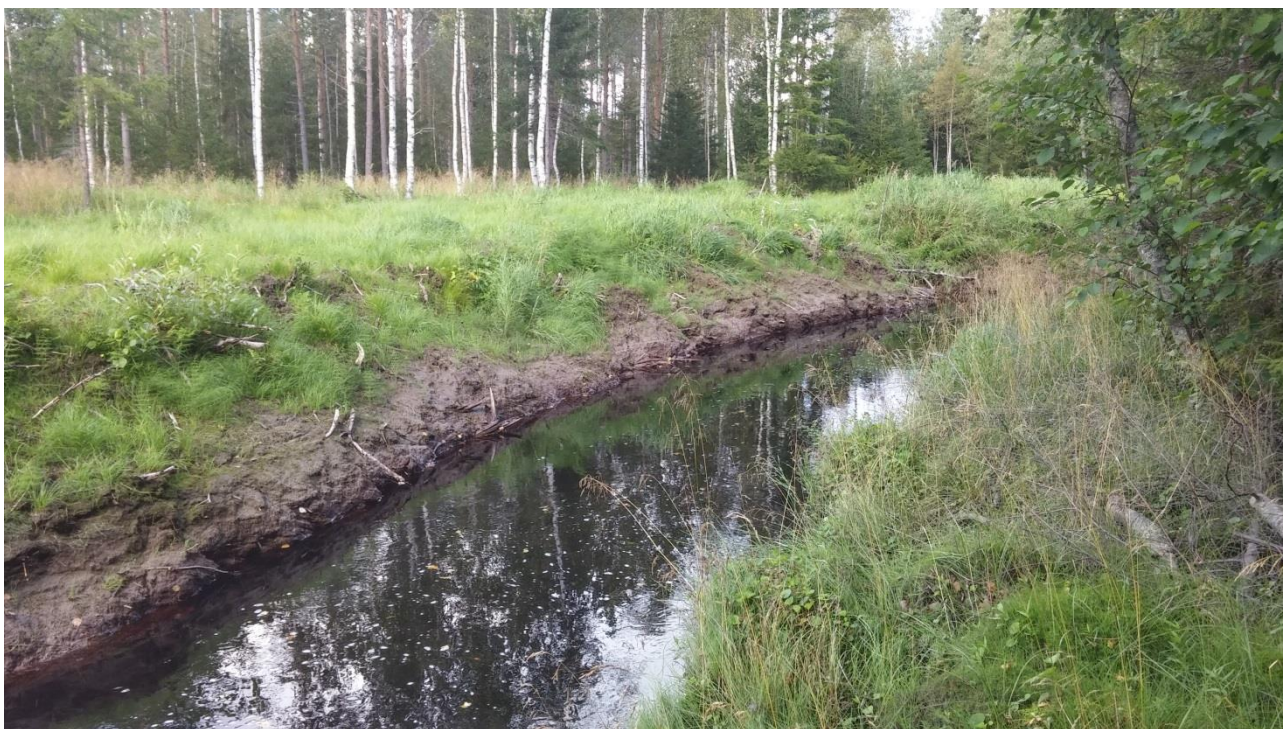
*Bild 7. Rensad och enförmig fåra.*

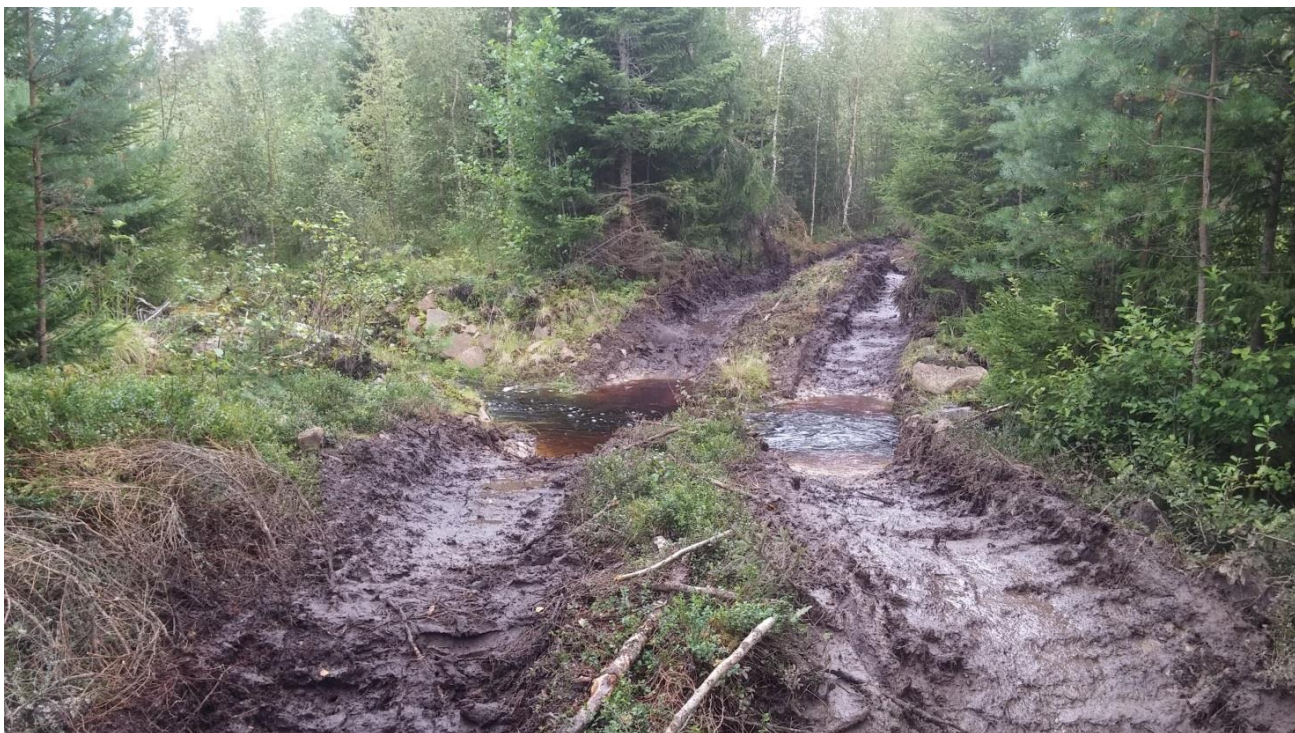
*Bild 8. En mycket dåligt utförd överfart.*

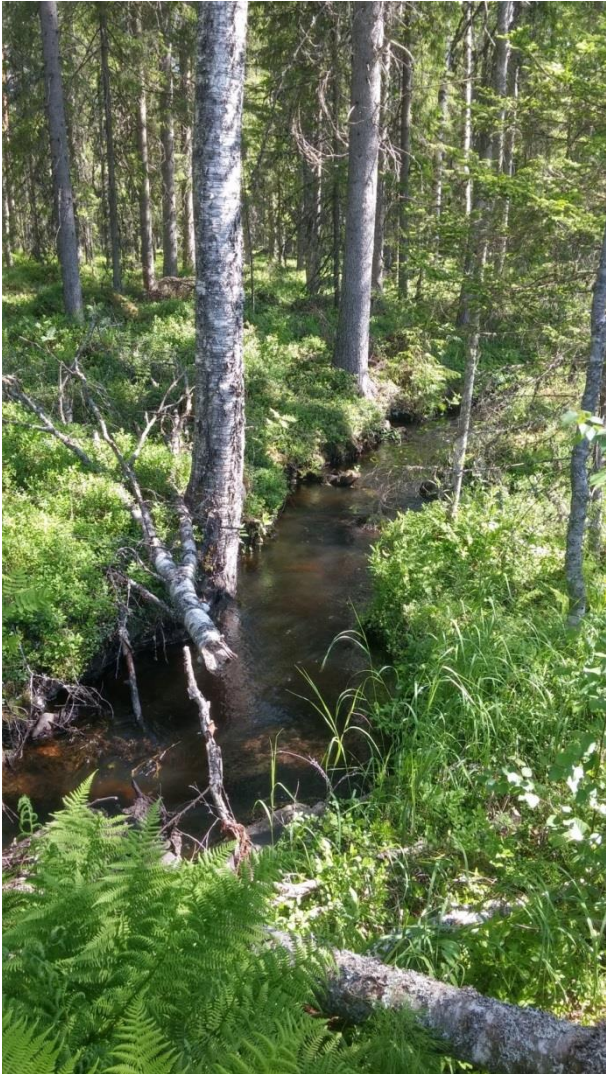
Huvudsjöbäckens bredd varierar mellan en och två meter (bild 17). Särdrag för bäcken är de steniga partierna där vattnet forsar. I övre delen av bäcken fanns även i samband med stenpartierna grövre grus. Mindre abborrar har även upptäckts i olika sektioner av bäcken.

*Bild 17. Sträckning av Huvudsjöbäcken.*

Åtgärder kunde vara motiverade främst i Huvudsjöbäcken övre del. Detta kunde innefatta stensättningar och att öka andelen död ved i fåran. Nyttan av åtgärderna behöver dock övervägas då avverkningskoncentrationen i den övre delen är avverkad. I dagsläget finns en 5-10 meter bred kantzon kvar kring bäckens övrelopp.

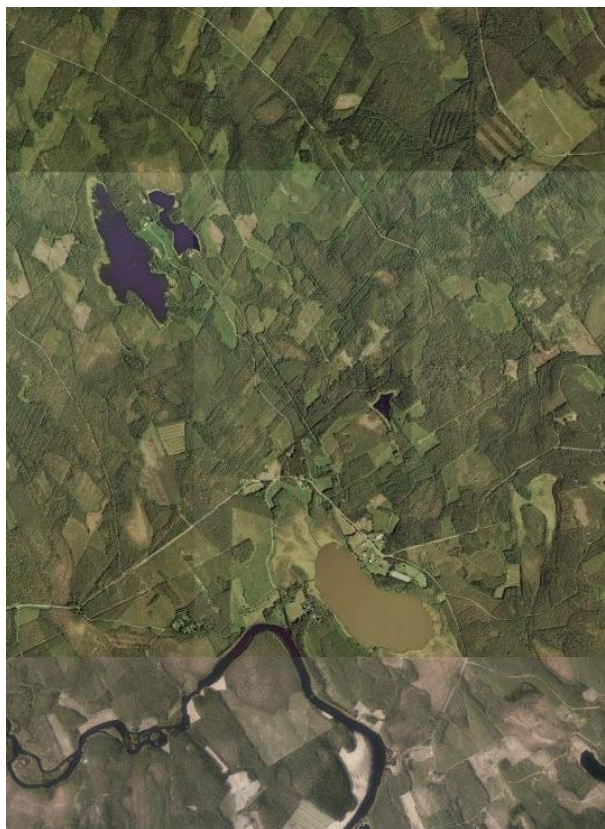
Kisksjön är ett annat intressant område. Sjön visar tecken på att vara övergödd, vilket syns på flygbilder över området. Kisksjöns vatten har en grönaktig färg (bild 18) jämfört med den blå färgen i Hepovattnet. Vid fältarbetet syntes även tecken på övergödning vid Kisksjöns utlopp då hela vattenpelaren var fylld med fastsubstans. Algblomning har också inträffat i sjön.

*Bild 18. Flygbild över Hepovattnet (uppe till vänster) och Kisksjön (nere i mitten). Lantmäteriverket ortofoton, hämtad 10/2016.*

Åtgärder som skulle kunna utföras är att ta vattenprover för att följa upp vattenkvaliteten.

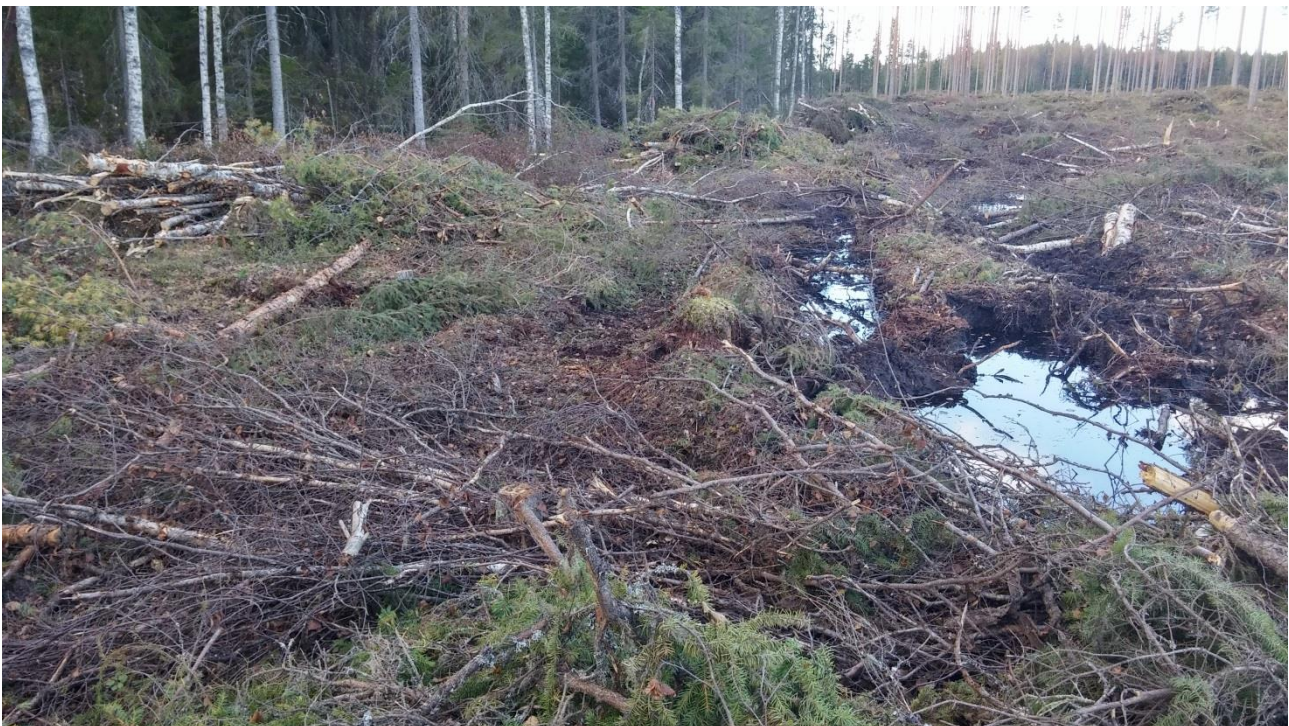
*Bild 22. Kantzonen som sparats fyller minimikraven men är inte funktionell. Körskador har uppstått, körskadorna hade kunnat undvikas om avverkningsmetoden anpassats enligt markens bärighet. Skördaren*

*hade kunnat lämna riset under maskinen och köra ut virket längre till sidan. Varpå utköraren hade kunnat köra på fastmark och lasta på virket därifrån.*
