# Vattenvårdsplan - Esse å

Vattenvårdsplanen är uppgjord inom projektet Freshabit Life.

**Simon Ollus & Nina Jungell**

**2016**

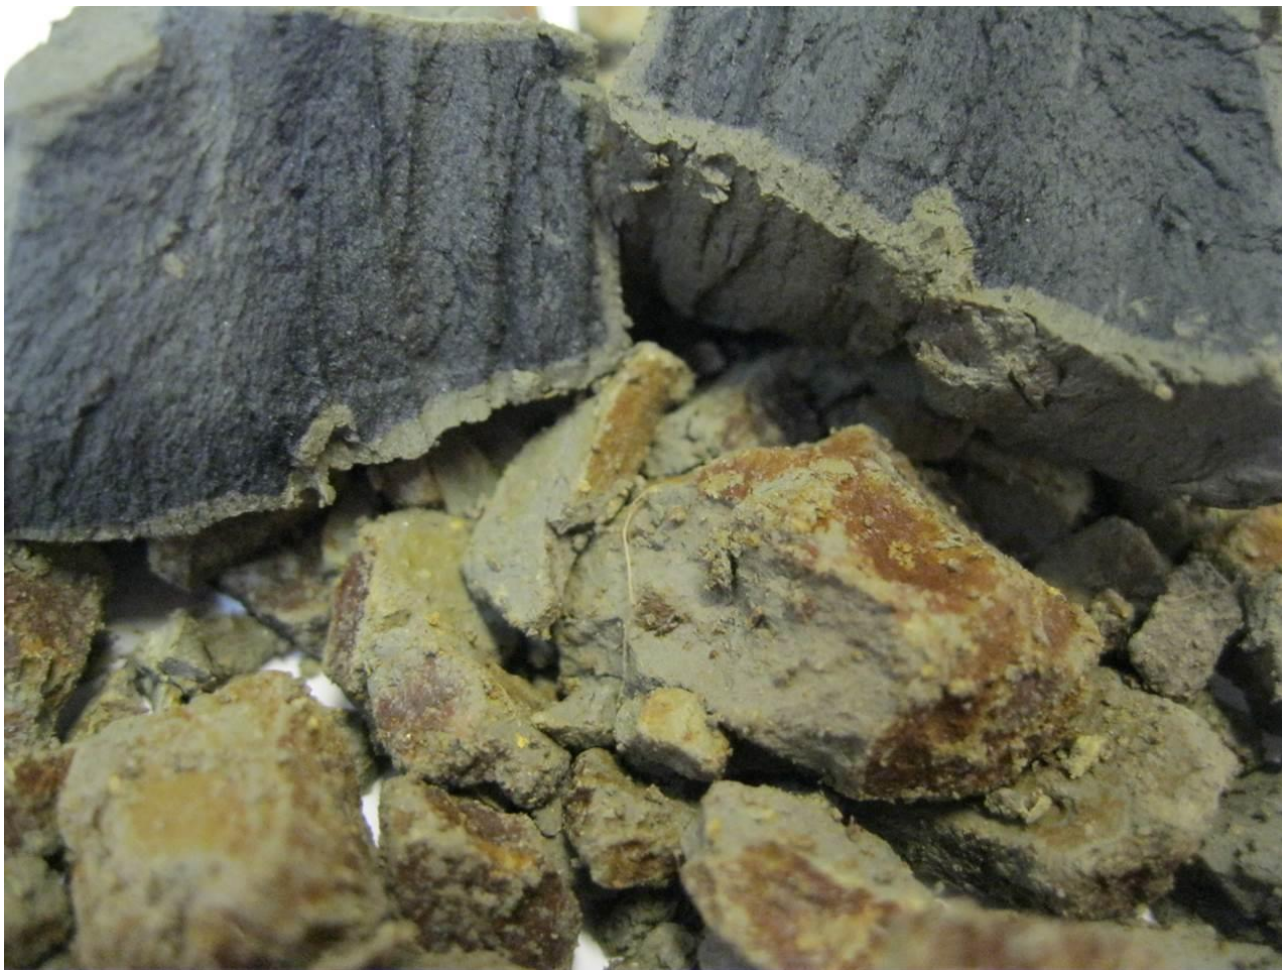
*Bild 2. Ooxiderad sulfatjord är ofta svart. När leran reagerar med luftens syre (oxiderar) ändrar färgen mot grått. Karaktäristiskt för oxiderade sulfatjordar är grynigheten och rostfällningarna. Vems bild?*

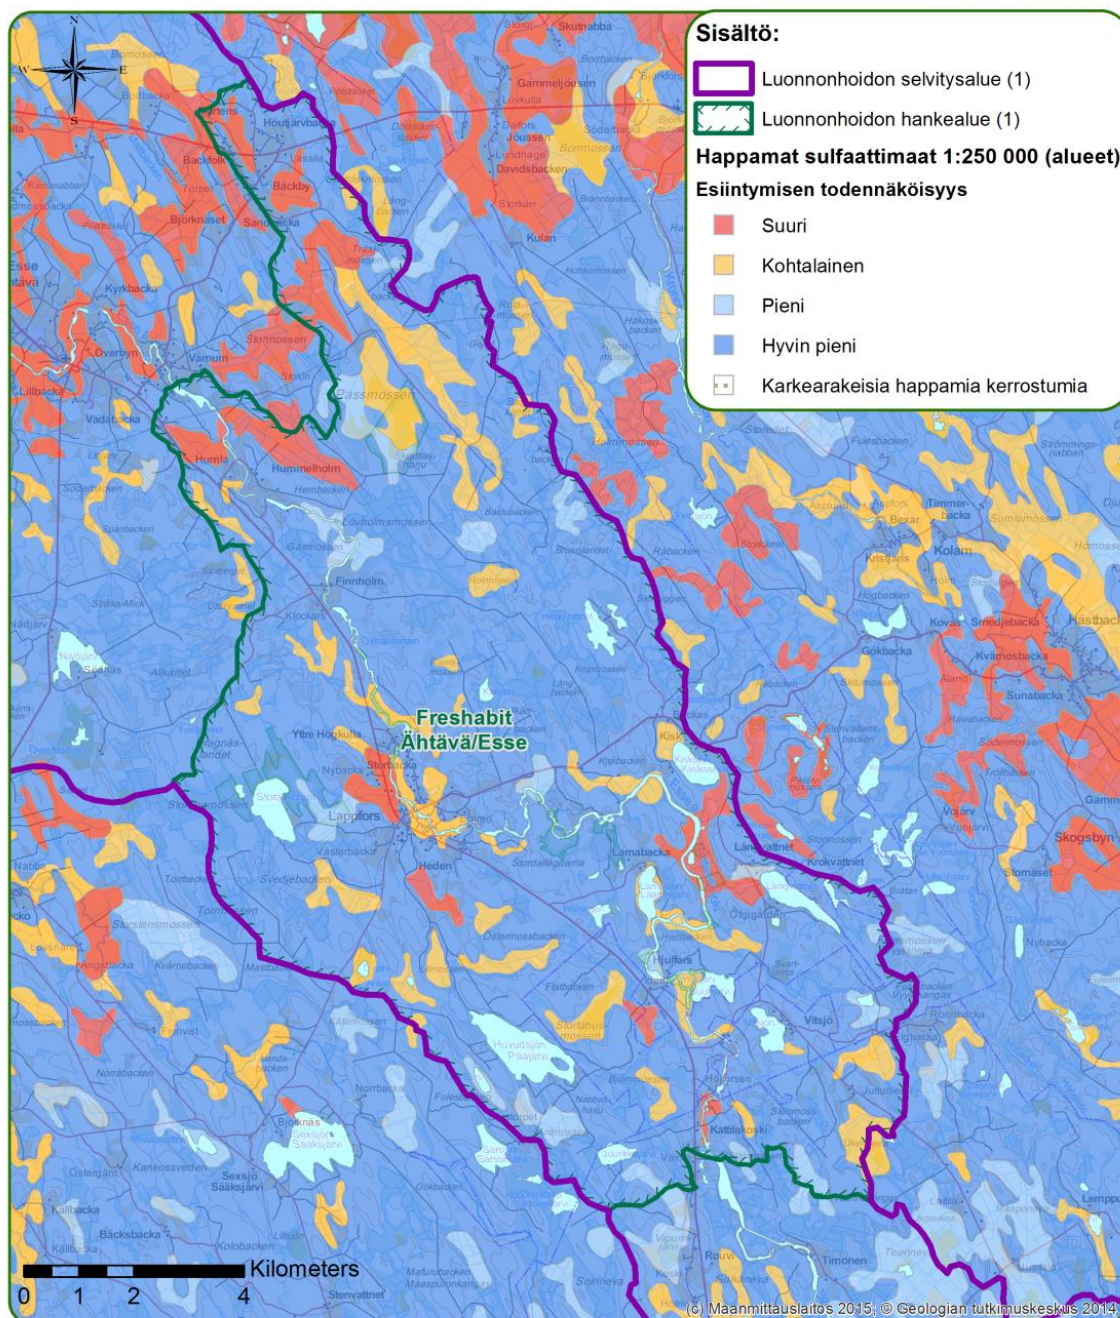
Bild 3. Riskkarta över möjliga förekomster av sura sulfatjordar (med rött) på projektområdet. Källa GTK.

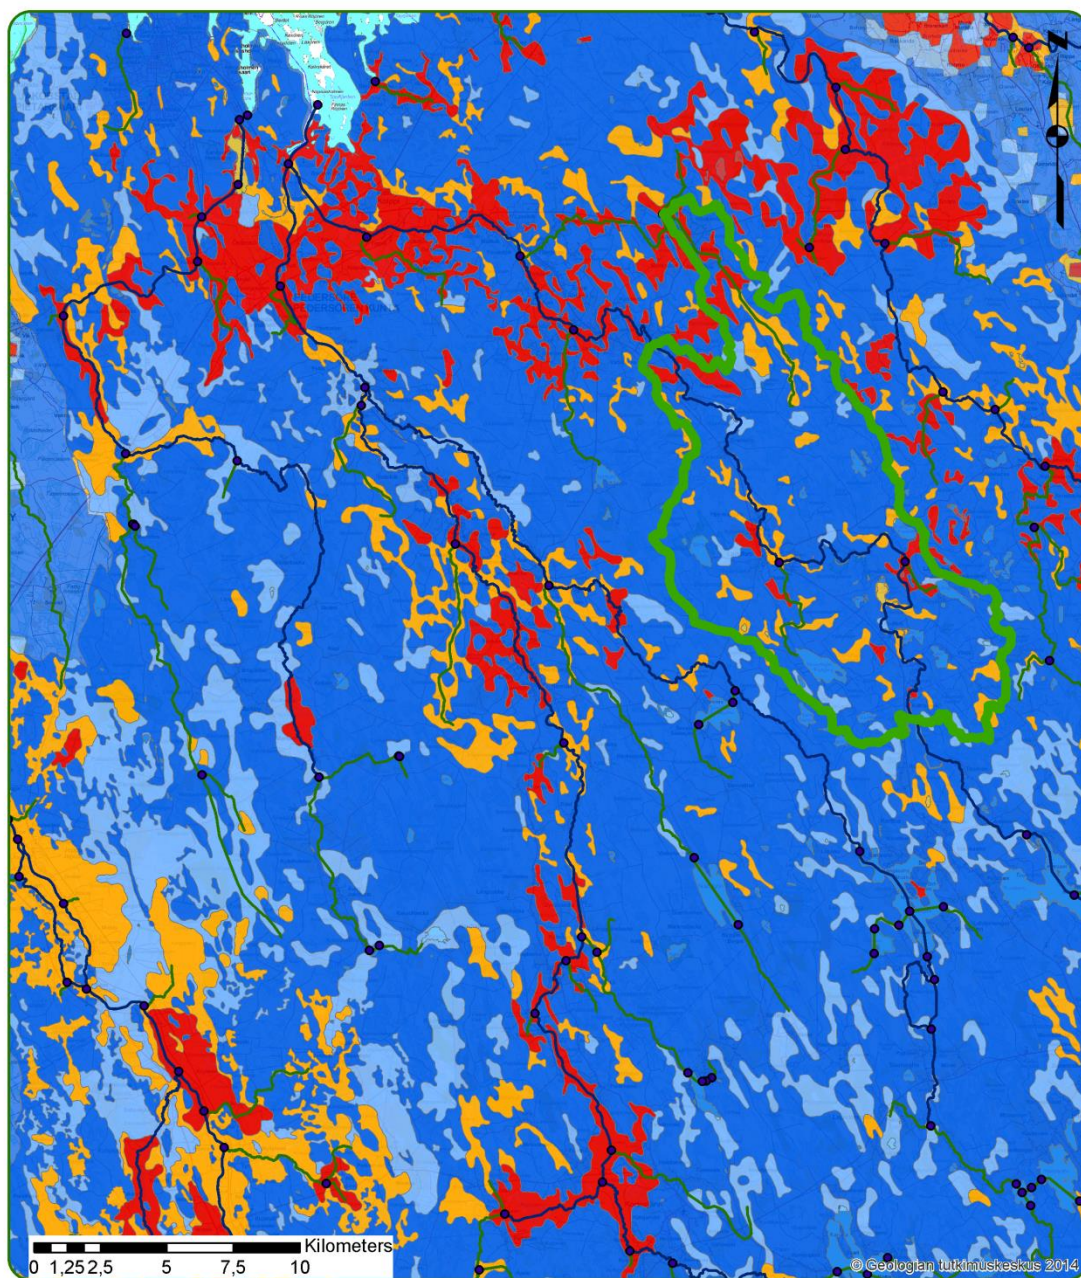
*Bild 4. Karta över riskområden för sura sulfatjordar. Andelen riskområden är större vid jordbruksmarks dominerade områden jämfört med skogsbruksmarksområden. Projektområdet är skogsmarksdominerat, större arealer med jordbruksmark återfinns i de norra delarna av projektområdet.*

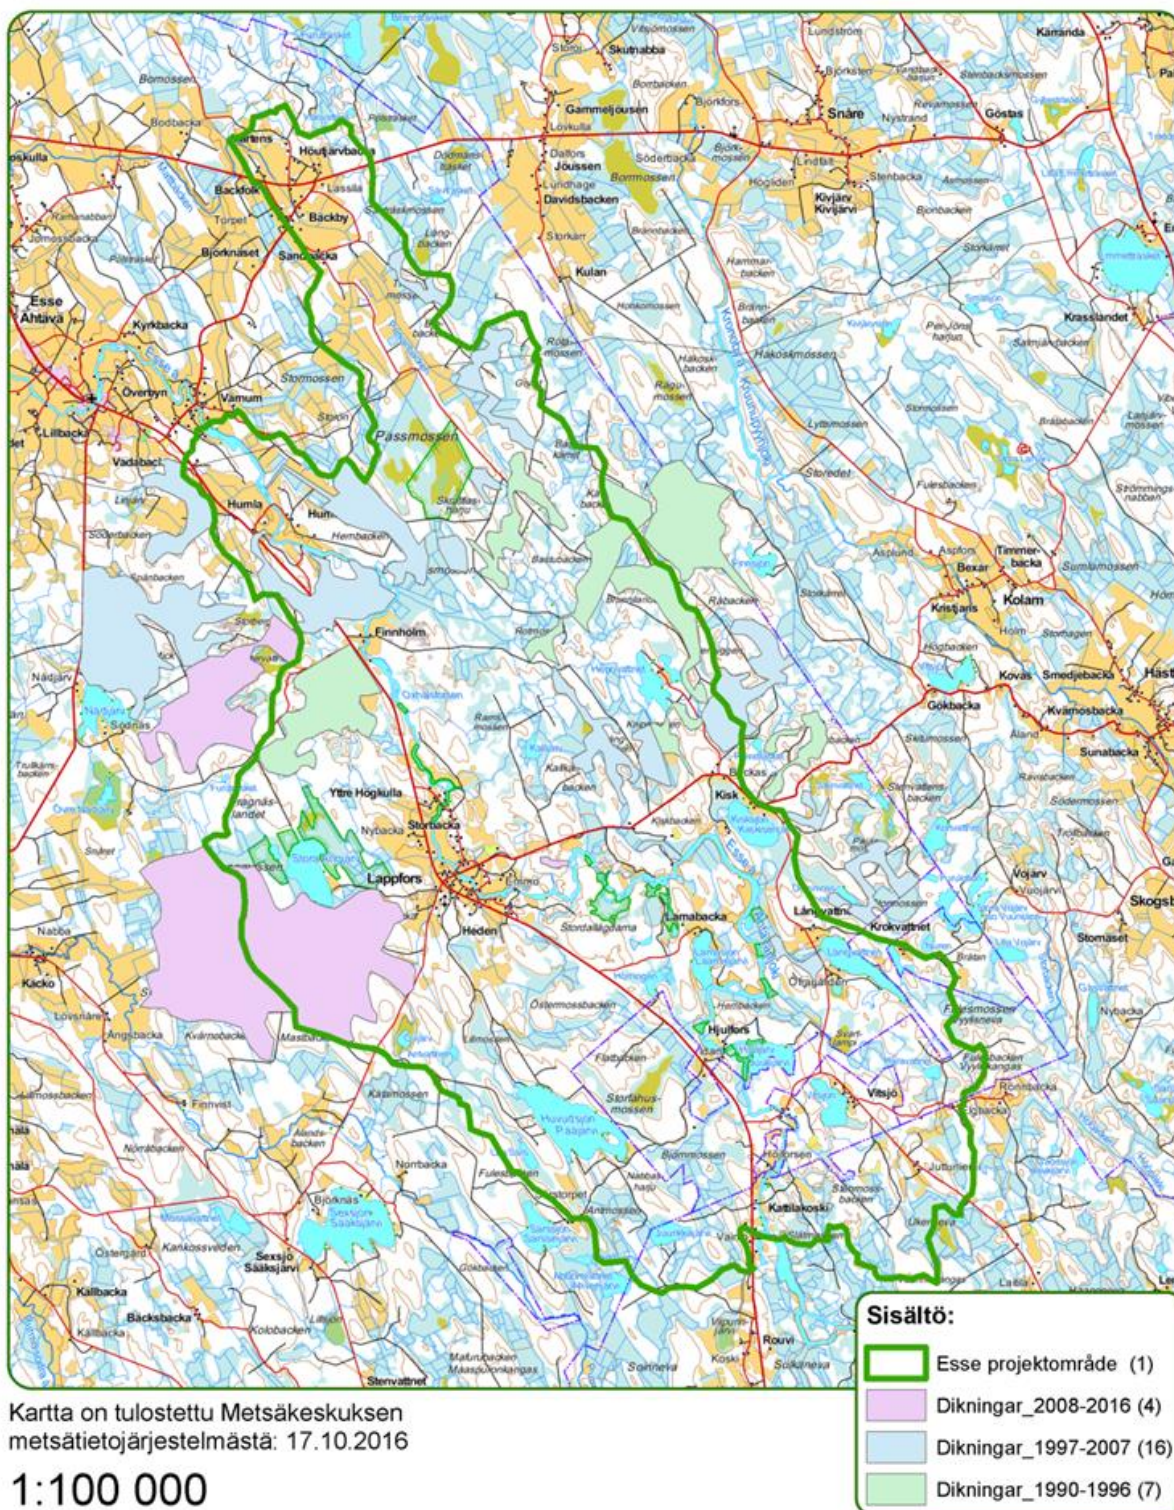
Iståndsättningsdikningar blir möjliga att utföra efter att underhållsskyldigheten upphört, det vill säga 20 år efter att projektet fått stöd. Bild 9 visar iståndsättningsdikningar som blivit utförda sedan 1990. På de områden där dikningarna blivit utförda mellan 1990 och 1996 är det därmed möjligt att utföra iståndsättningsdikningar igen om det finns behov. Detta kan då i sin tur leda till att fastsubstans belsatningen ökar i och med nya iståndsättningsdikningar.

Bild 9. Karta över utförda istandsättningsdikningar åren 1990-2016.

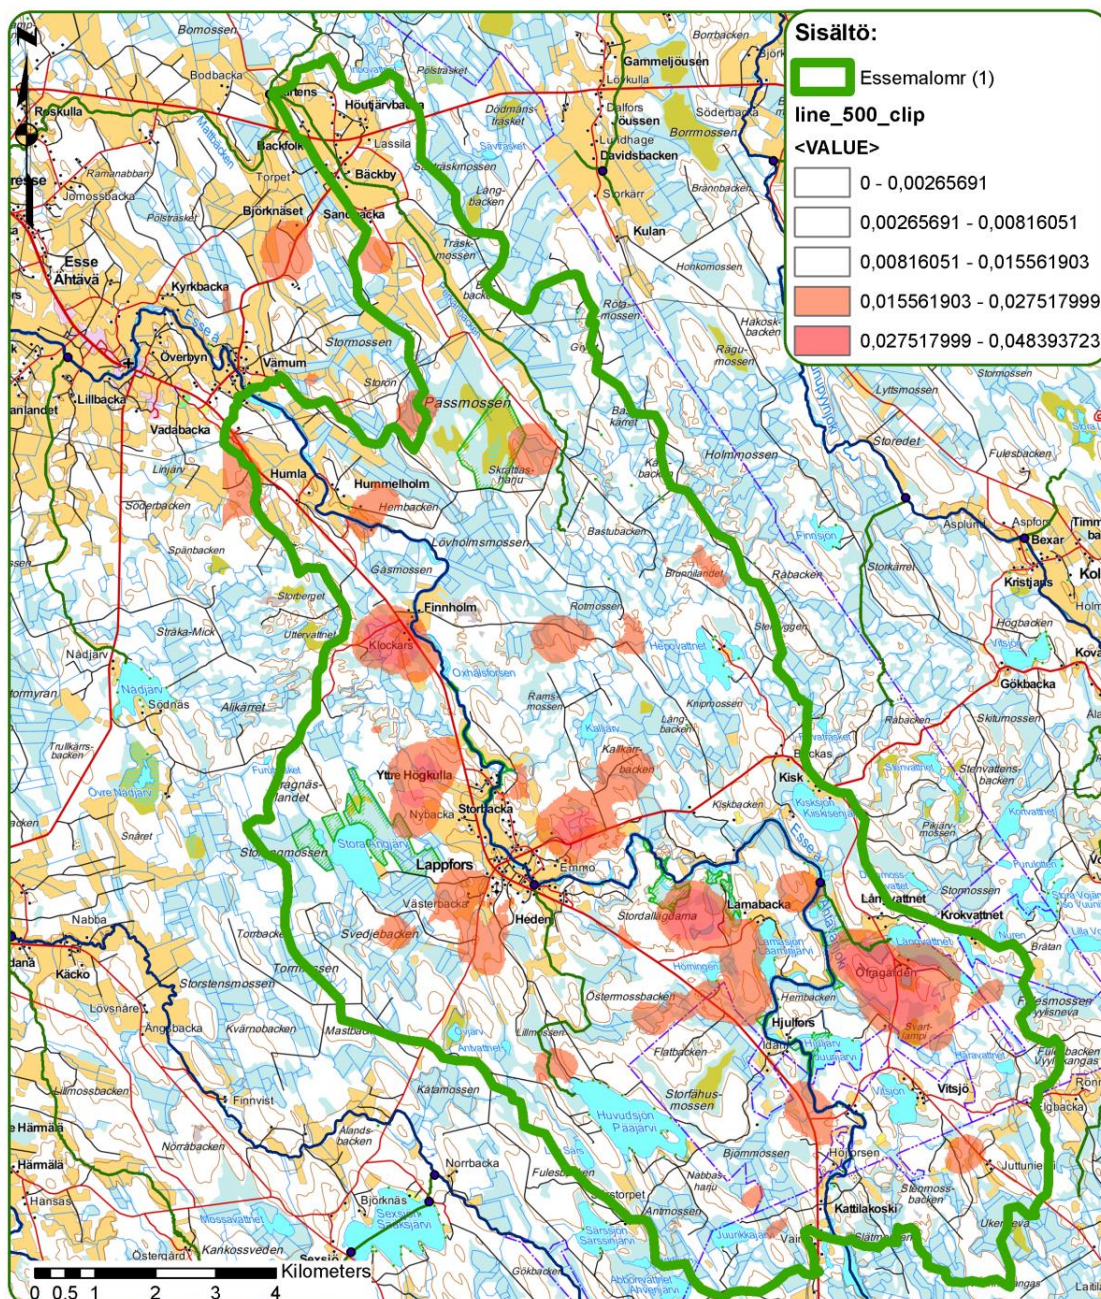
Bild 10. Karta över områden med större mängd föreslagna förnyelseavverkningar och istandsättningsdikningar. Åtgärderna är föreslagna inom de närmaste tio åren. Andelen föreslagna avverkningar är större än andelen istandsättningsdikningar. Därför bidrar avverkningar mera till koncentrationerna. Med på kartan finns även större vattendrag med heldragna linjer.

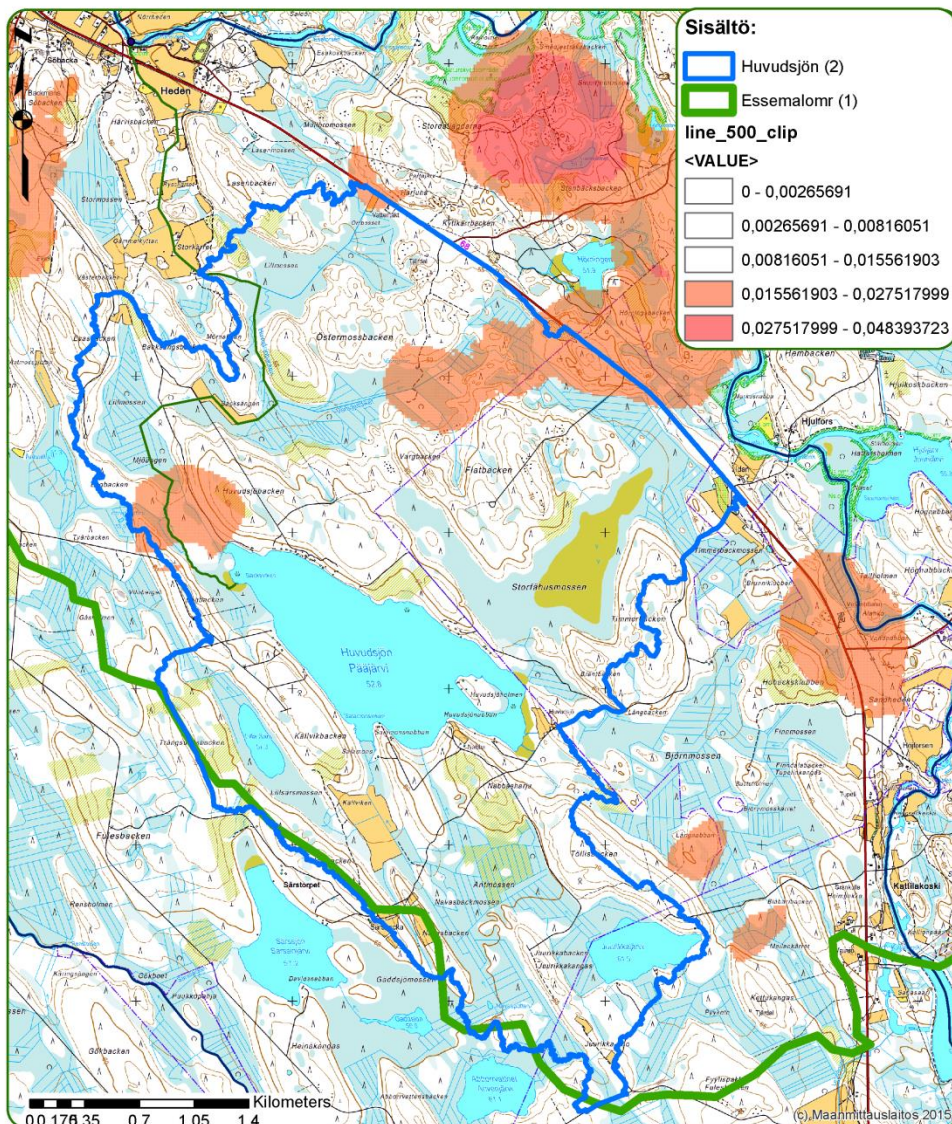
Bäcken har sin början vid Huvudsjön där den rinner genom skogsdominerade områden innan den kommer ut till det mera jordbruksdominerade området kring Heden (bild 16). Den övre sträckningen av bäcken är en övrigt viktig livsmiljö enligt skogslagen. Bäcken har enligt protokoll för Huvudsjöbäckens upprensning rensats i slutet av 60-talet. Övre sträckningen av bäcken har en rätt varierad gång medan det nedrepartiet är mera som en grävd kanal. Erosionen och fastpartikelbelastningen var mindre i Huvudsjöbäcken än i Perkanbäcken. Avrinningsområdets storlek är på ungefär 1400 ha vilket gör det till ett betydande avrinningsområde inom projektområdet.

*Bild 16. Bild över Huvudsjöbäckens avrinningsområde samt avverknings och dikningskoncentrationer. Avrinningspunkten är flyttad uppströms för att få GIS-analysen att fungera.*

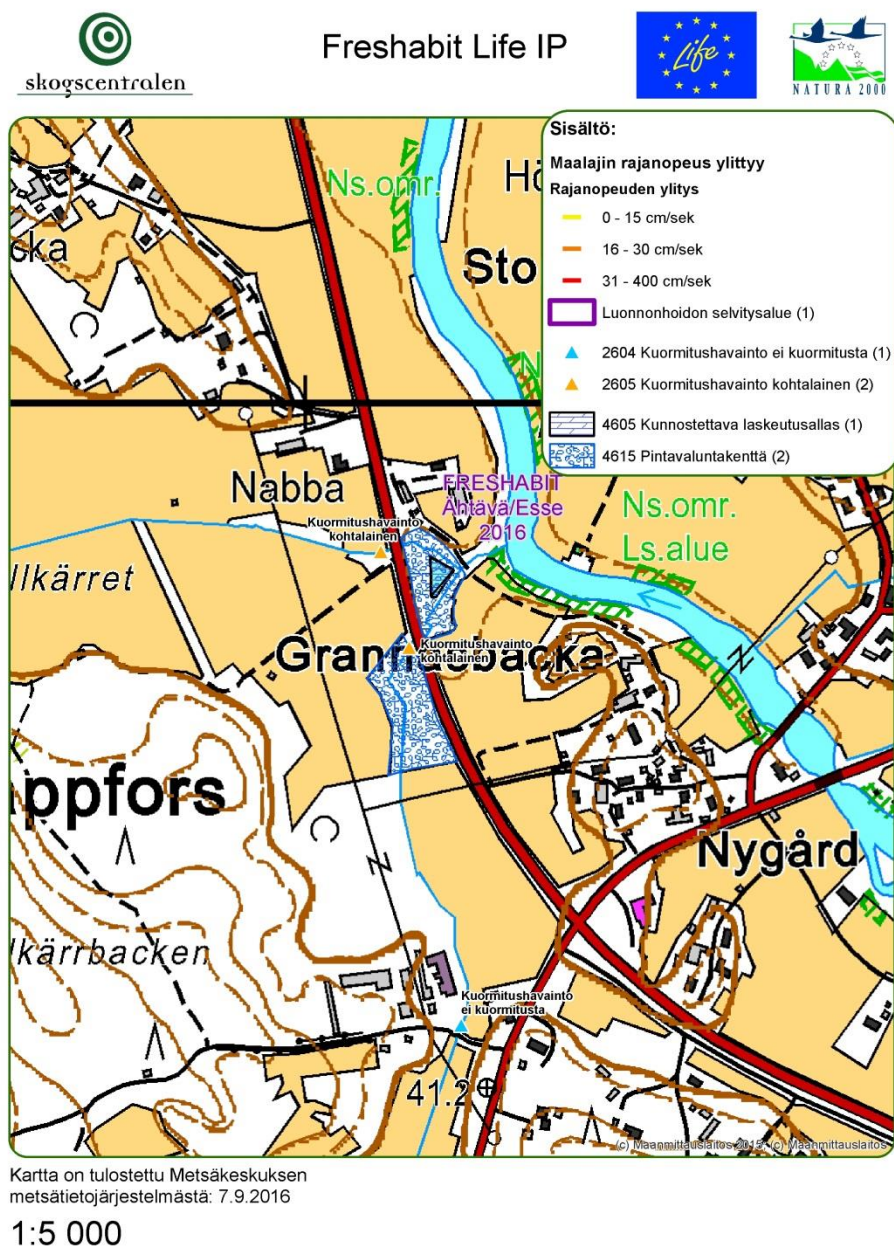
I centrum av Lappfors by hittades även uppefter landsvägen två möjliga platser för att anlägga en våtmark. Områdena är 0,5 ha respektive 0,8 ha stora (bild 19). Vattennivån i diken är nära i nivå till de omkringliggande områdena. Här kunde man med hjälp av dammar och vallar skapa våtmarker genom att höja vattennivån med ett tiotal centimeter.

Bild 19. Karta över möjliga våtmarker i Lappfors by.
